Bulletin de situation piézométrique

Les données issues de ce réseau sont par ailleurs mises à disposition et téléchargeables sur le site internet public www.ades.eaufrance.fr. ADES est la banque nationale d'Accès aux Données sur les Eaux Souterraines.

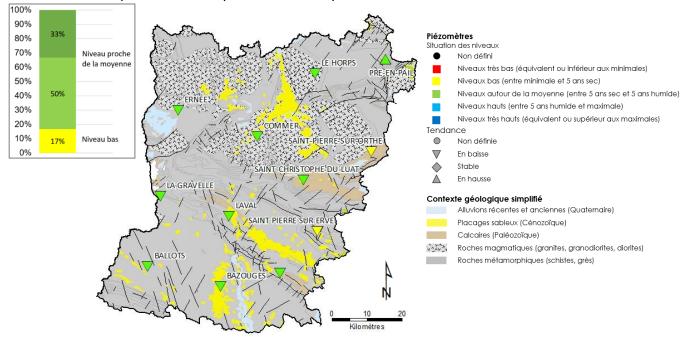
Situation piézométrique au 1er septembre 2023

En Mayenne, les nappes sont majoritairement très réactives.

En août, la baisse saisonnière des niveaux – amorcée en mai - s'est poursuivie. Sous l'effet des précipitations, les niveaux ont toutefois connu une stabilisation ou une hausse entre fin juillet et mi-août sur 6 des 12 piézomètres suivis en Mayenne (nappes les plus réactives). Les niveaux ont ensuite repris leur baisse saisonnière.

A début septembre, la vidange saisonnière se poursuit. La situation des nappes s'est améliorée en août.

- <u>Tendance</u>: Tous les niveaux piézométriques suivis sont en baisse. Le niveau suivi à Pré-en-Pail tendance à la hausse à l'échelle du mois d'août est également en baisse depuis les derniers jours d'août;
- <u>Situation</u>: Les niveaux sont désormais majoritairement proches de la moyenne calculée. Les niveaux restent inférieurs au 5 ans sec (niveau bas) pour 2 suivis à Saint Pierre sur Orthe et Saint pierre sur Erve.
